Nouvelles découvertes au château de Ségur

Dimitri Paloumbas-Odile,
Société scientifique historique et archéologique de la Corrèze,
t. 145, 2023, p. 21–48

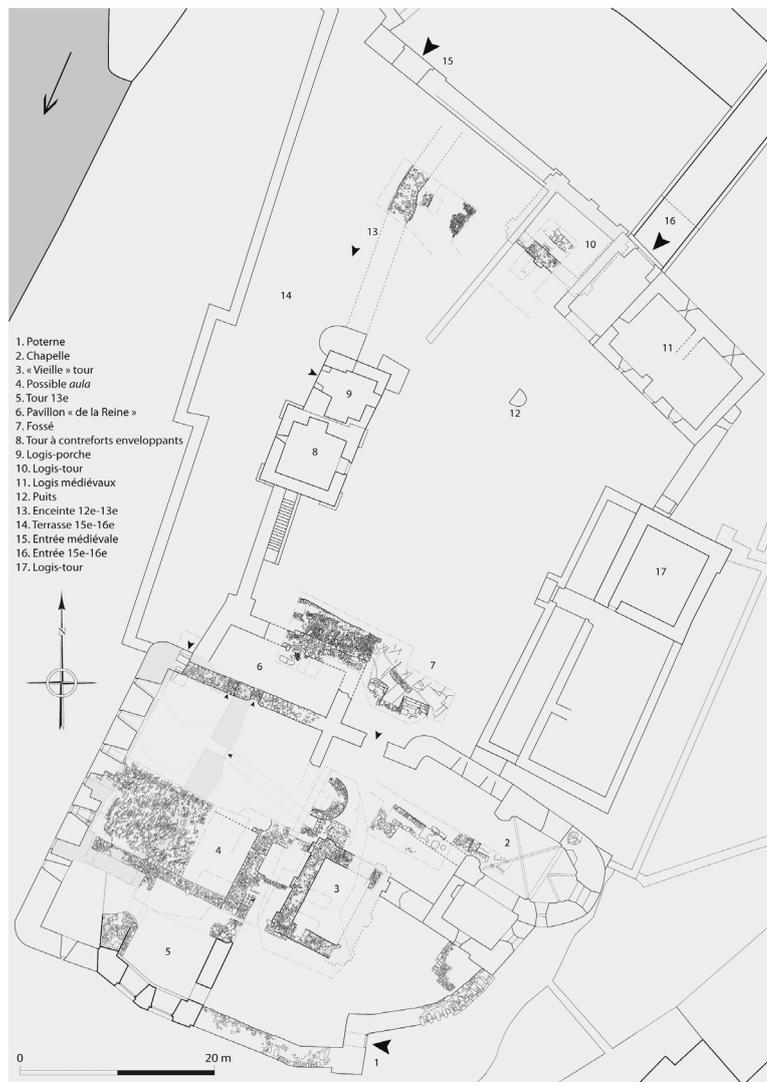
Fig. 1 Plan du *castrum* et des fouilles (2020–2022)

Lors de la première campagne de fouille, les vestiges d'un grand bâtiment contreforté ont été mis au jour au nord-est de l'actuelle *turris* vicomtale [Fig. 1–2]³. De plan rectangulaire, l'édifice mesure 7,50 m × 5,20 m de côté dans-œuvre. Ses quatre murs, relativement épais, affichent une largeur constante de 1,52 m⁴. Doublement parementés, ils ont été bâtis à la chaux avec des moellons de gneiss à tête dressée de faible hauteur (rarement plus de 15 cm)⁵. En façade, les parements se sont révélés homogènes, sans aucune reprise, et le peu d'horizontalité des assises corroborerait, sur le principe, l'hypothèse de murs initialement enduits « à pierres vues » (voire entièrement recouverts). Si tous les revêtements ont été

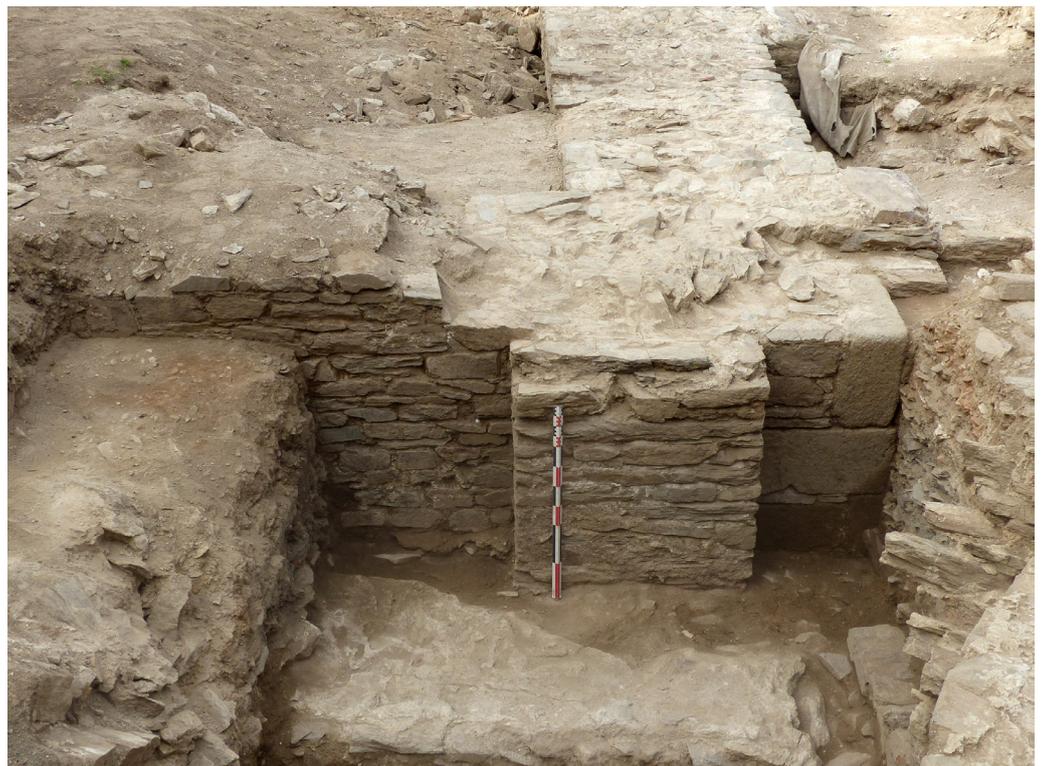
Fig. 2 L'angle nord-ouest de la « vieille » tour

exclusivement confectionnés avec du gneiss, la chaîne d'angle nord-ouest se démarque par l'utilisation de pierres de taille de granite gris de grand appareil [Fig. 2]. La présence d'un matériau exogène au sein de ce bâtiment mérite d'être soulignée. Il nous faudrait maintenant déterminer si ces granites ont été employés de manière opportune, c'est-à-dire en « recyclage », ou s'ils ont été taillés spécifiquement pour habiller les angles de l'édifice.

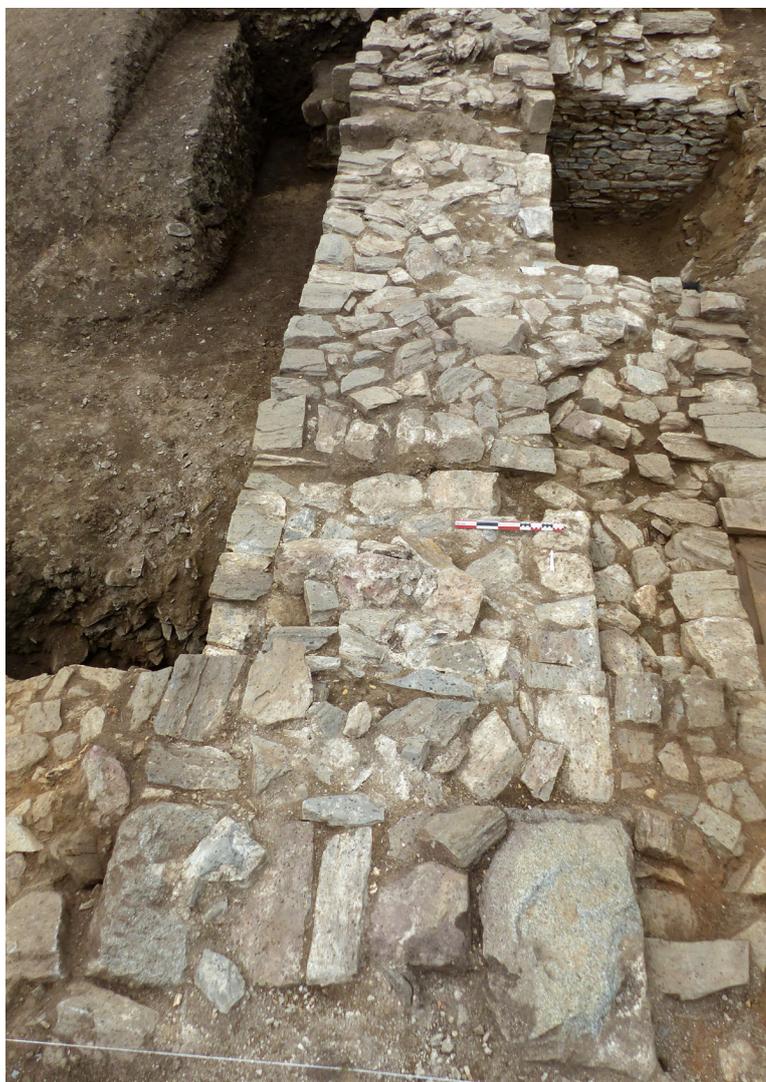
Fig. 3 Le mur est de l'*aula*

À un peu de moins de 4 m de la « vieille » tour, à l'ouest de cette dernière, un grand mur d'axe nord-sud mesurant au minimum 10,50 m de long et 1,66 m de large a été mis au jour lors de la campagne de 2021 [Fig. 1-3]. Ce mur est doublement parementé, chaulé, et il ne présente pas de reprise en surface. Ses deux parements sont composés d'assises plus ou moins horizontales de petits et moyens moellons de gneiss à tête dressée¹³. La fourrure, quant à elle, est faite de petits moellons et d'éclats de gneiss jetés pêle-mêle. Une des particularités de ce mur est son ajouement par une baie à double ébrasement entièrement bâtie avec des pierres de taille de granite de moyen et grand appareil [Fig. 4]¹⁴. Cette baie « en X » était layée, preuve qu'elle a fait l'objet d'un traitement soigné. Nous avons également exhumé ce qui semble correspondre à un retour du gouttereau, au nord-ouest de ce dernier. Ce possible retour est matérialisé par un moignon de maçonnerie liaisonné avec le grand mur par un chaînage d'angle en pierre de taille de granite de grand appareil.

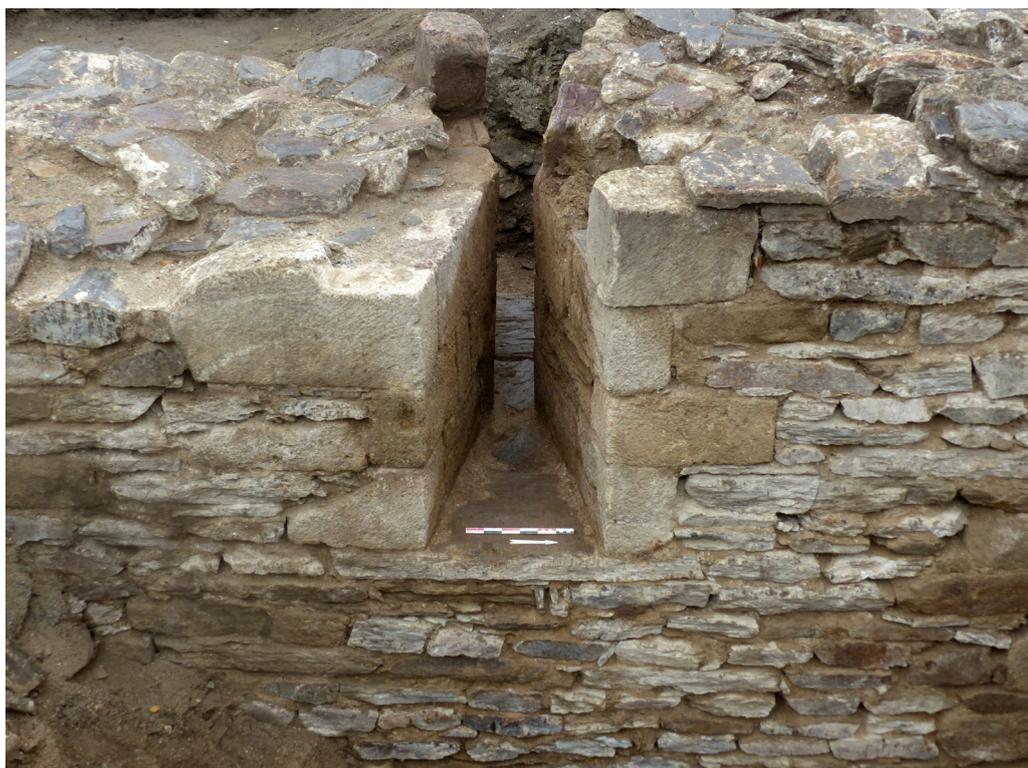
Fig. 4 La baie à double ébrasement

14. La fente de jour proprement dite a une largeur de 0,12 m.

15. On s'étonnera toutefois, dans cette hypothèse, du positionnement de la baie à double ébrasement : est-il possible de considérer que cette baie communiquait avec les deux bâtiments ? Dans l'attente de fouilles complémentaires, nous nous en tiendrons à cette lecture, aussi surprenante qu'elle soit.

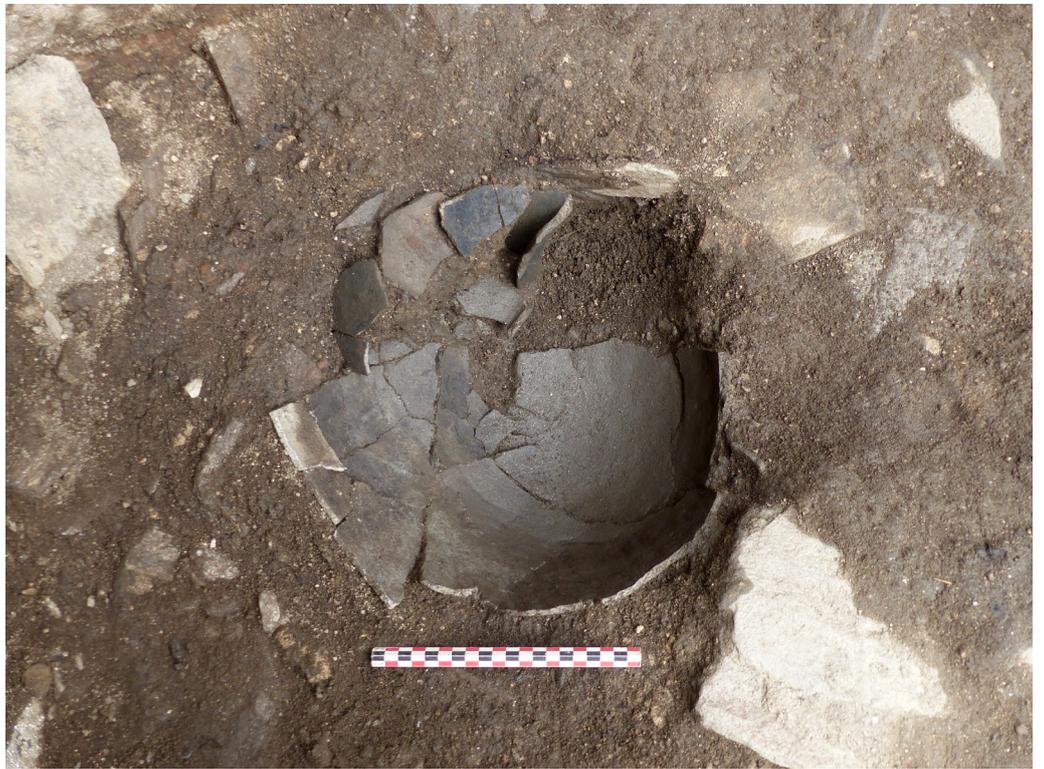
Fig. 5 Oule grise (13^e-15^e siècles) découverte dans la salle voûtée entre l'*aula* et la « vieille » tour

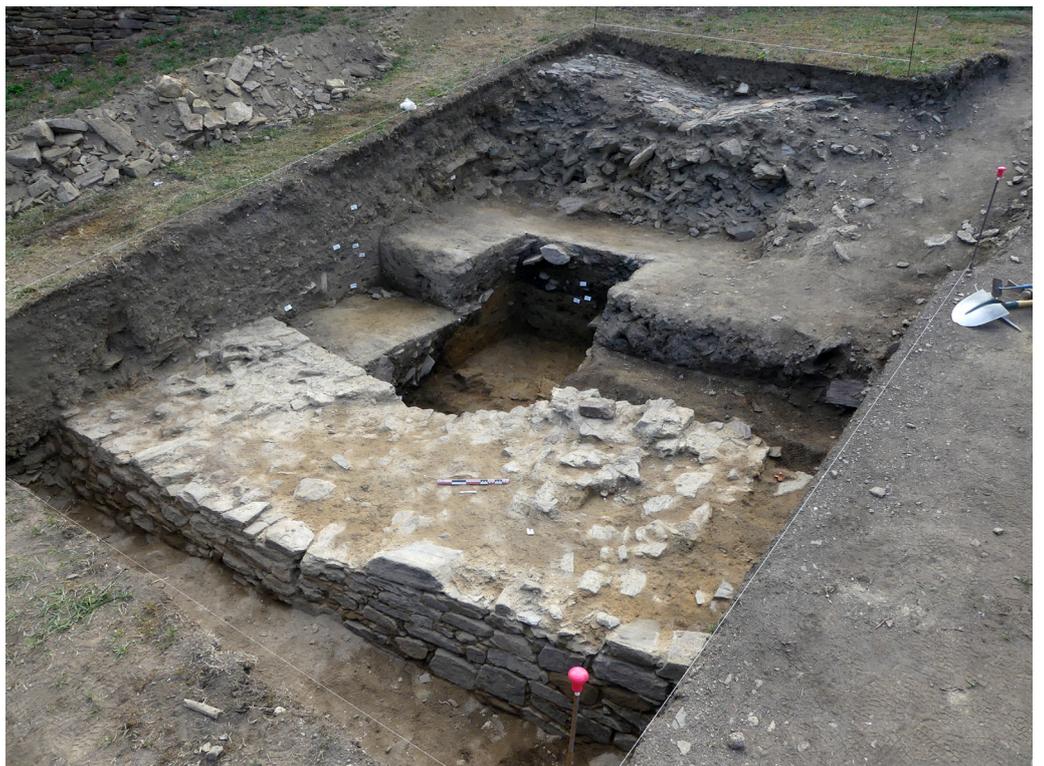
Fig. 6 Le mur d'enceinte nord-ouest, au premier plan

extérieur est fait de petits et moyens moellons de gneiss disposés en assises plus ou moins régulières. Liées à la chaux, les pierres de cette maçonnerie mesurent entre 3 cm et 11 cm de haut et entre 15 cm et 27 cm de long en moyenne : il s'agit donc d'un appareil à assises allongées, relativement semblable à celui de la « vieille » tour et de l'*aula*. La présence de pierres mesurant jusqu'à 60 cm de profondeur (probables boutisses) sur plusieurs assises révèle le soin accordé à la mise en œuvre de la maçonnerie. La seconde tour est actuellement enfouie, mais elle a pu être brièvement documentée lors de sondages ouverts au pied de l'enceinte nord, avant que celle-ci ne soit échafaudée. Partiellement dégagée (seules trois assises ont été vues), cette tour mesurait au minimum 1,80 m de large et elle présentait des assises régulières en petits et moyens moellons de gneiss chaulés.

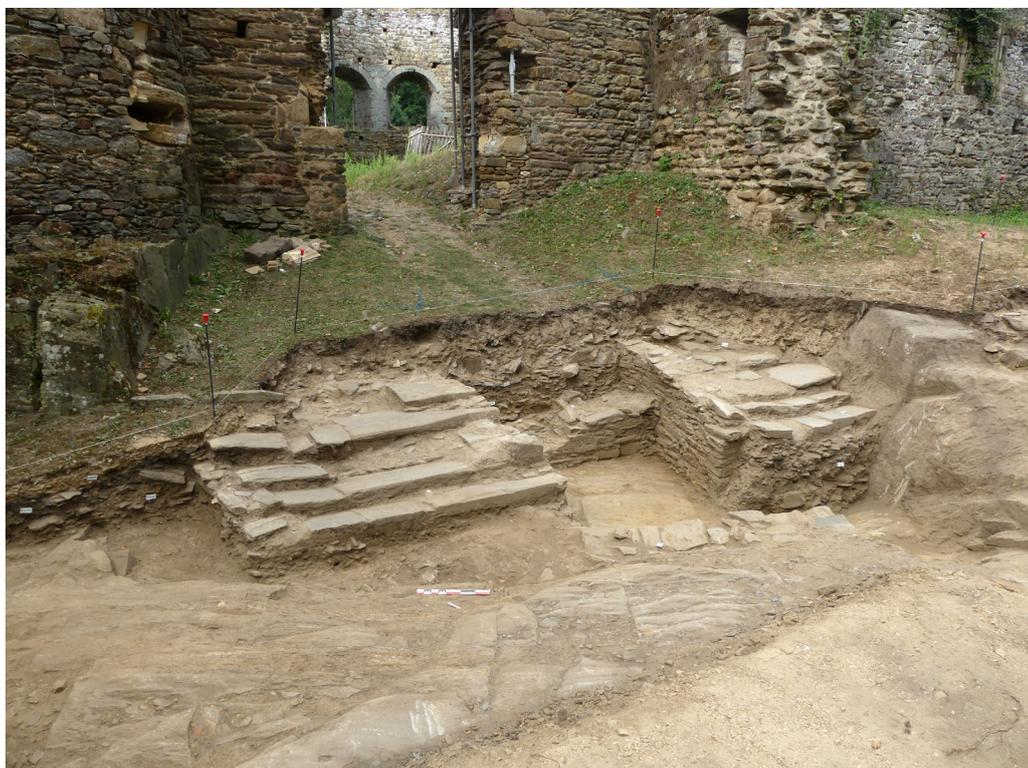
Fig. 7 Le fossé entre les deux enclos et l'escalier à double montée convergente

Un des objectifs de la session de fouille de 2022 était de s'assurer qu'un fossé avait bel et bien existé devant l'enclos vicomtal. Ce fossé était suggéré si ce n'est attesté par les deux rainures de flèches encore visibles sur le mur qui barre l'entrée dudit enclos. D'une largeur de 0,21 m, ces rainures sont distantes l'une de l'autre de 1,40 m et elles mesuraient au minimum 3,20 m de haut. Elles ont été mises en place secondairement, au sein d'une maçonnerie médiévale préexistante que nous avons datée, à titre indicatif, du XIII^e siècle. Le fossé a bien été retrouvé : entièrement creusé dans le substrat sur une profondeur à première vue faible (la hauteur maximale mesurée n'excède pas 1,60 m au sud et 0,70 m au nord), l'ouvrage présente à l'ouverture un plan grossièrement ovalaire matérialisé par des parois quasi-verticales et un fond plat [Fig. 7]. Son grand côté (dans le sens est-ouest) atteint environ 7,30 m. L'escarpe n'ayant pu être fouillée pour des raisons de sécurité, nous ne pouvons qu'estimer la largeur nord-sud du creusement (environ 6 m). De taille réduite, ce fossé était circonscrit à la zone de l'entrée proprement dite. Or, une des questions posées avant la fouille était de savoir si le fossé s'étendait sous le pavillon dit « de la Reine ». Nous avons pu vérifier que cela n'avait pas été le cas, le mur pignon est de la maison ayant été posé directement sur le substrat, à hauteur de l'escarpe. La largeur du fossé, même limitée, devait en outre largement dépasser la portée du tablier du pont-levis. Il faudrait donc selon toute logique restituer un système de franchissement en dur. Si la fouille du comblement n'a malheureusement livré aucun vestige d'une structure charpentée, deux murs transversaux pouvant être interprétés comme des supports, l'un du tablier, l'autre d'une hypothétique passerelle en bois fixe, ont été exhumés au fond du fossé.

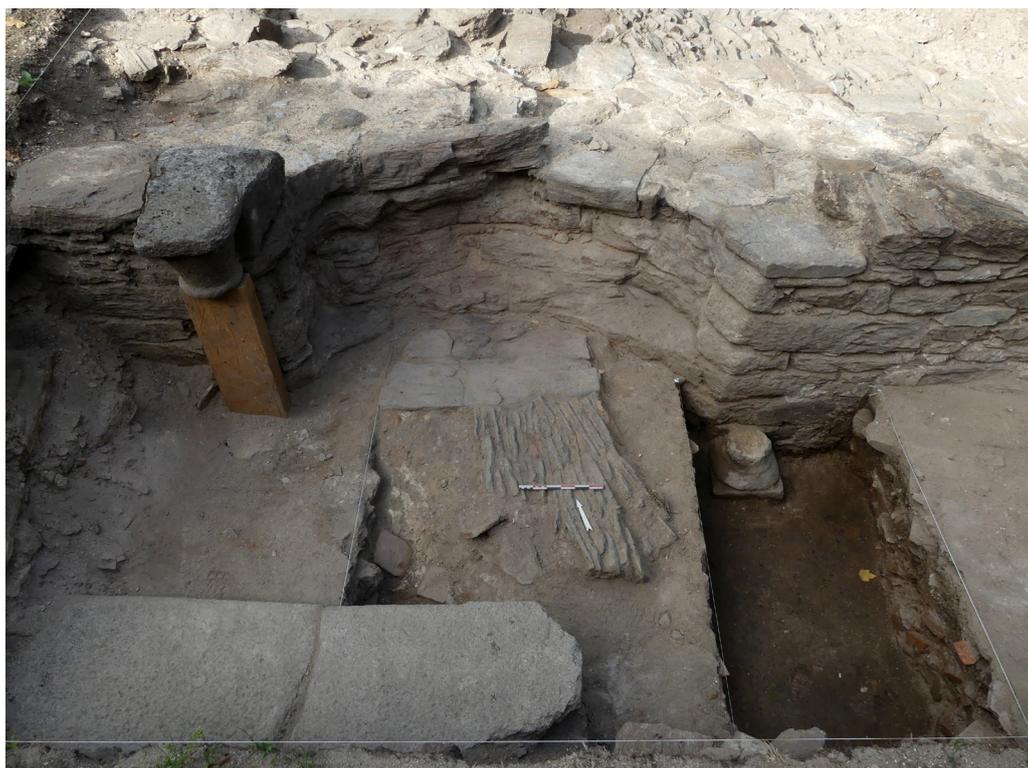
Fig. 8 La cheminée à foyer curviligne du pavillon « de la Reine »

21. Seules subsistent la console ouest et la base de colonne est. Le couronnement du manteau a été entièrement détruit.

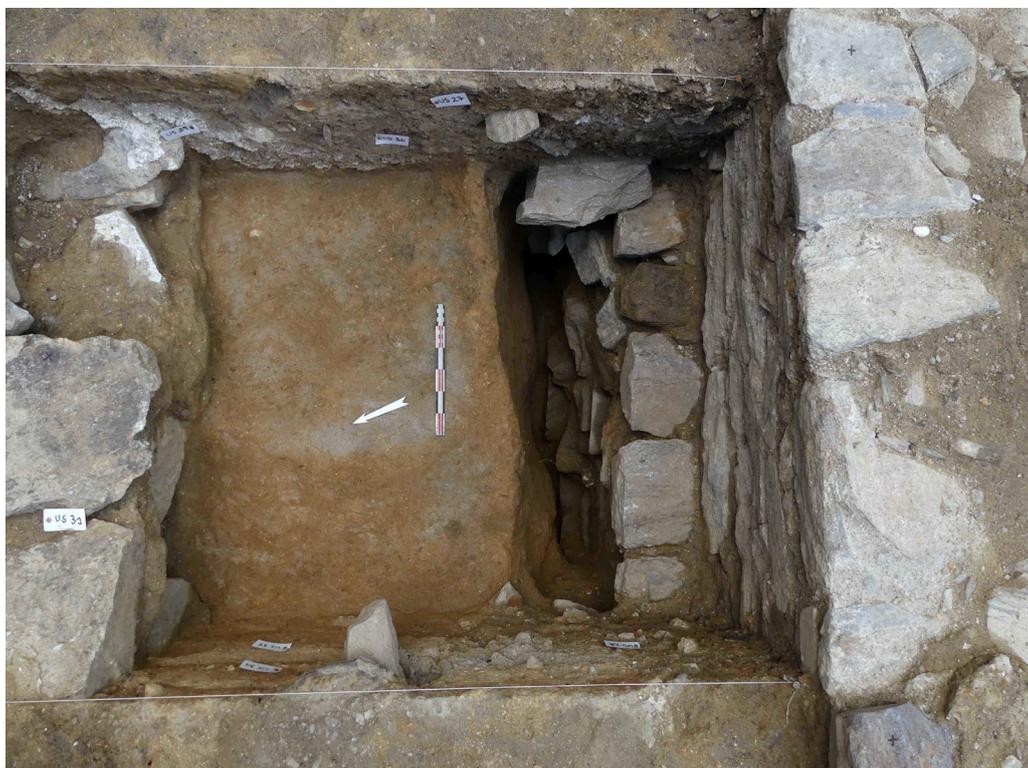
Fig. 9 La fondation du mur sud du logis-tour nord de l'enclos nobiliaire

L'une des manifestations architecturales et archéologiques les plus notables de l'investissement de l'enclos nobiliaire de Ségur par des maisons de *milites* est sans doute le logis-tour contreforté situé sur la clôture nord dudit enclos. Flanké sur chacun de ses angles par des contreforts plats d'une largeur de 1,10 m, ce logis avait un plan rectangulaire de 5,30 m × 7,50 m de côté dans-œuvre (soit un plan similaire à celui de la « vieille » tour, [Fig. 1]). Lors de la session de fouille de 2022, nous avons ouvert un large sondage destiné à dégager son mur sud, totalement enfoui. D'une largeur moyenne de 1,30 m (le mur nord, formant enceinte, est sensiblement plus large, entre 1,40 et 1,70 m), l'ouvrage a été retrouvé à moins d'1 m sous le sol extérieur. Il comprend deux parements bâtis avec des moellons de gneiss allongés plus ou moins bien assisés (hauteur moyenne des assises : entre 10 et 15 cm) et une fourrure composée de moellons et d'éclats de gneiss jetés pêle-mêle. L'ensemble de la maçonnerie est lié avec un mortier compact fait à partir d'un mélange de sables aréniques (arène de gneiss de couleur beige-orange) et de chaux. Les faces extérieures du mur pourraient avoir été enduites, primitivement, car en plusieurs endroits nous avons repéré des traces de jointoiments beurrés. Bâties sur le substrat à l'intérieur d'une large tranchée identifiée au nord, les fondations du mur sont constituées de cinq à six rangs d'assises légèrement débordantes [Fig. 9].

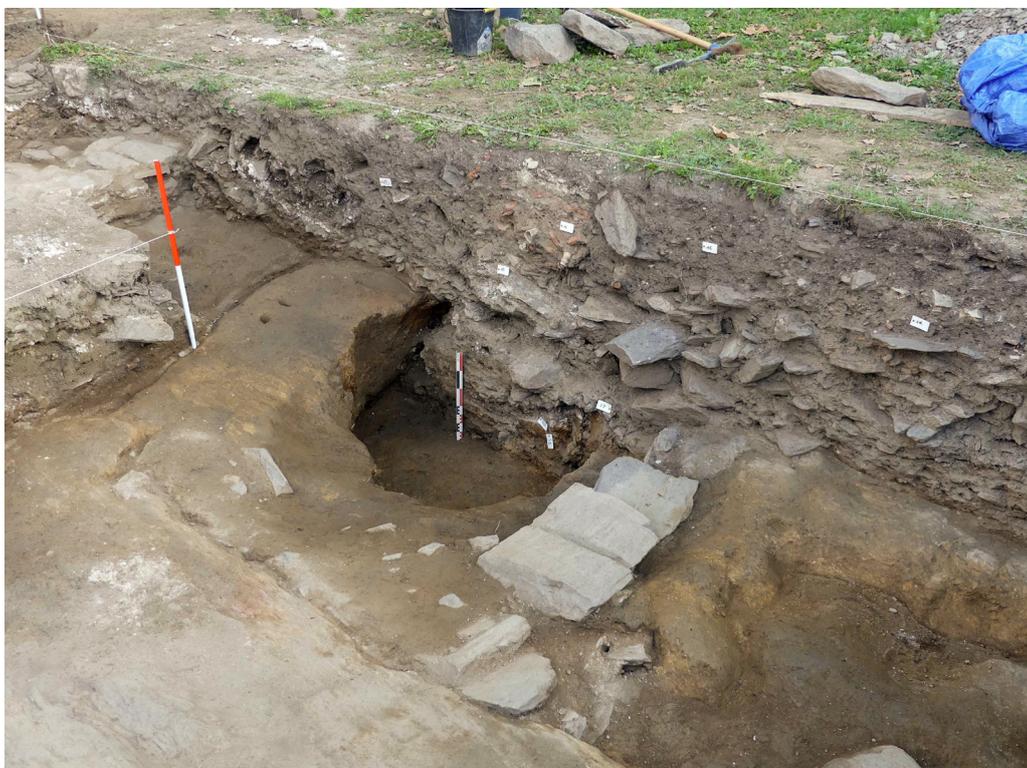
Fig. 10 Le silo (?) découvert lors des fouilles de 2023

Les trois possibles silos que nous avons découverts dans l'enclos nobiliaire, tous taillés dans le substrat, pourraient eux aussi matérialiser cette occupation ancienne. L'un se trouvait près du pavillon « de la Reine », en partie sous la chaussée moderne adossée à cet édifice, le deuxième en face de la tour à contreforts enveloppants du front ouest, le troisième à l'arrière du logis-tour contreforté nord [Fig. 10]. Sous réserve de leur réelle authentification, ces trois silos suggéreraient qu'une partie de l'enclos inférieur était dédié à la conservation des denrées domestiques. On peut d'ailleurs se demander si les silos étaient associés, voire « affiliés », à un bâtiment en particulier. L'interprétation des structures de combustion découvertes en 2023 (foyers et hypothétiques trous de brasero) pourrait aller dans le même sens, à savoir que les « arrières » des logis de *milités* étaient des espaces de stockage et de culture, mais il serait nécessaire d'élargir les zones de fouille pour mieux appréhender toutes ces questions.

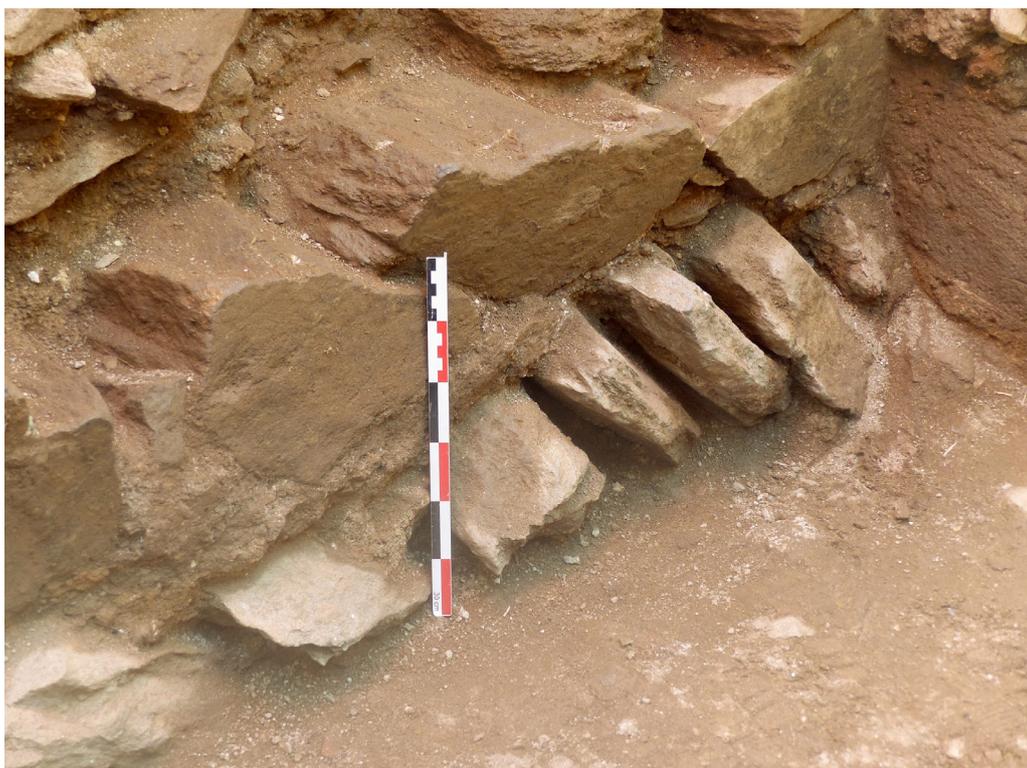
Fig. 11 Le parement « en biais » mis au jour à l'ouest de la chapelle

Si les murs du *castrum* présentent des mises en œuvre globalement similaires, toutes périodes confondues, un certain nombre de maçonneries se distinguent plus nettement des autres par le fait d'avoir été construites, en parement, avec des appareils « en biais ». Un de ces ouvrages, d'axe sud-est/nord-ouest, a été mis au jour à l'ouest de la chapelle, à environ 1,10 m sous le sol extérieur [Fig. 11]). Son parement nord se caractérise par deux assises bien distinctes : un premier rang composé d'étroits moellons de gneiss posés en biais, de chant, et un second rang qui semble bâti avec plus d'horizontalité³⁴. Nous avons de plus constaté que le rang inférieur présentait un léger débord vis-à-vis du nu du reste du parement, suggérant un possible ressaut de fondation. L'ensemble du parement est liaisonné avec un mortier chaulé beurré. Si ce mur est difficilement interprétable en l'état, le fait qu'il soit apparu à une profondeur importante et la présence d'au moins une assise « inclinée » dans ce qui semble être son soubassement, nous inciteraient à le dater précocement. Son abandon se situerait à la fin du Moyen Âge, si l'on se fie aux céramiques recueillies dans les remblais sus-jacents. Le second mur a été entraperçu sous le bâtiment absidial découvert en 2020³⁵. Du fait de l'enfouissement de la maçonnerie et de sa profondeur, nous ne disposons pas de données très précises sur sa mise en œuvre. Nous savons à tout le moins qu'il était orienté nord-sud et que son parement oriental se composait de deux à trois rangs de moellons de gneiss disposés alternativement en biais, sans lit de mortier horizontal entre les assises³⁶. D'autres assises de ce type sont présentes, quoique de façon très ponctuelle, sur le mur d'enceinte est de l'enclos vicomtal. Ici, les rangs se répartissent (arbitrairement ?) sur la moitié inférieure du mur.

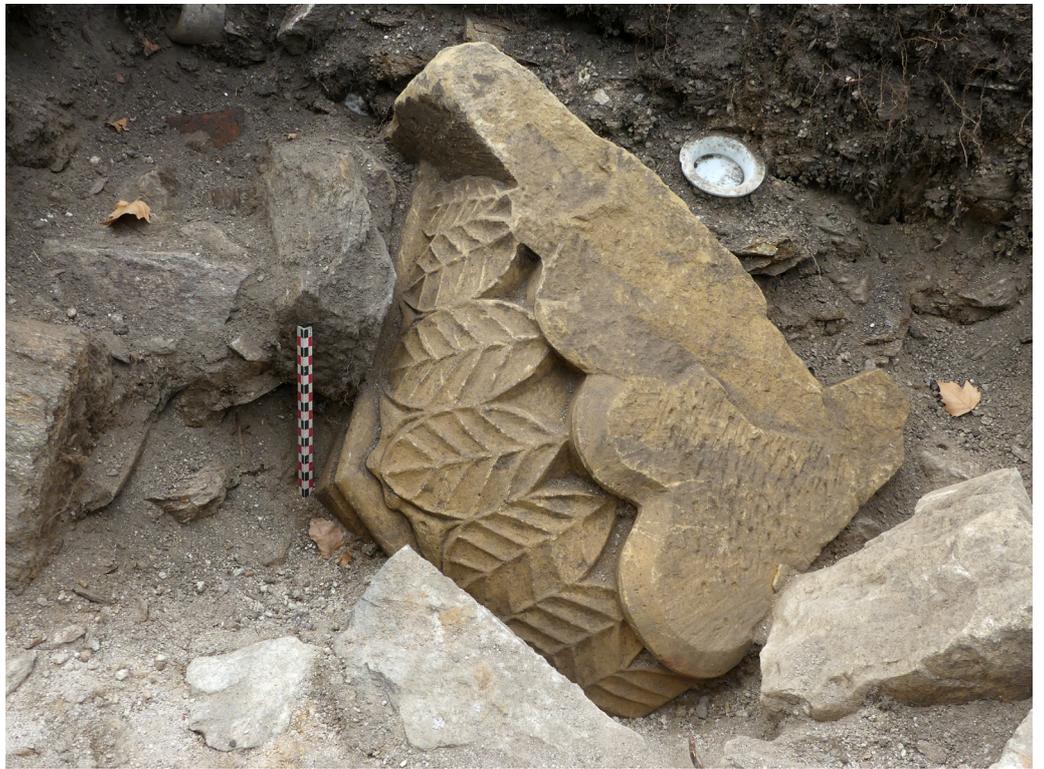
Fig. 12 Lapidaire du pavillon « de la Reine ». Console (de cheminée ?) en pierre de taille de calcaire blond ornée sur sa face principale d'un décor feuillagé surmonté d'un tore horizontal.

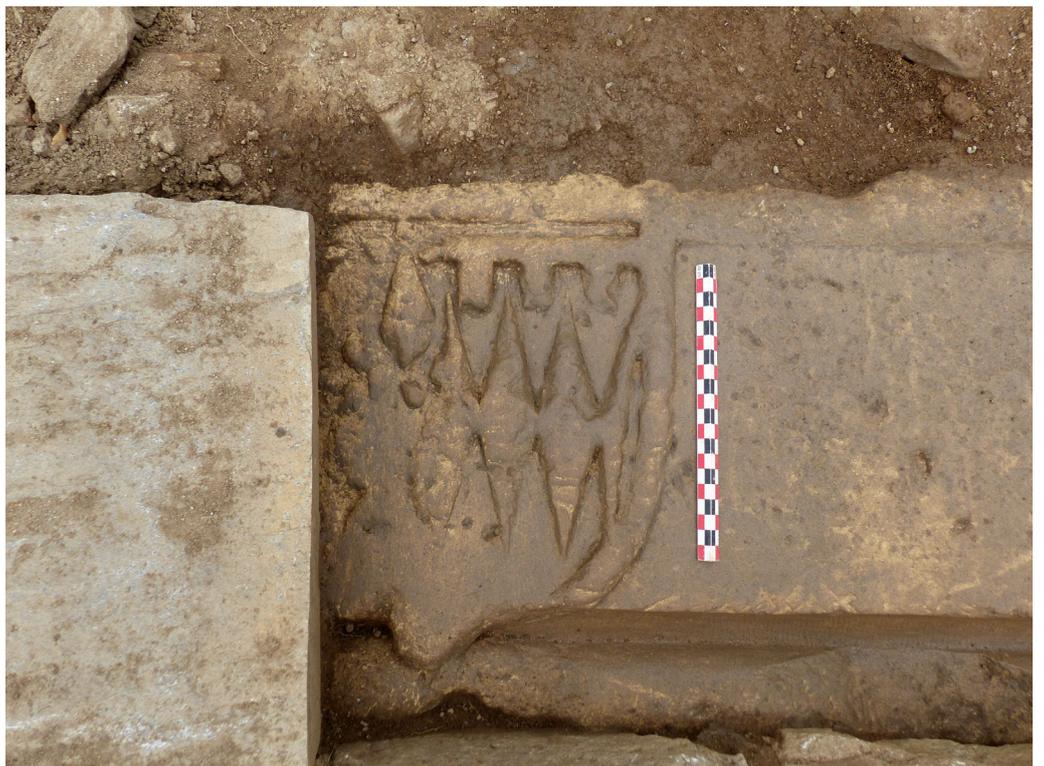
Fig. 13 Le linteau aux armes des Chauvigny-Bretagne

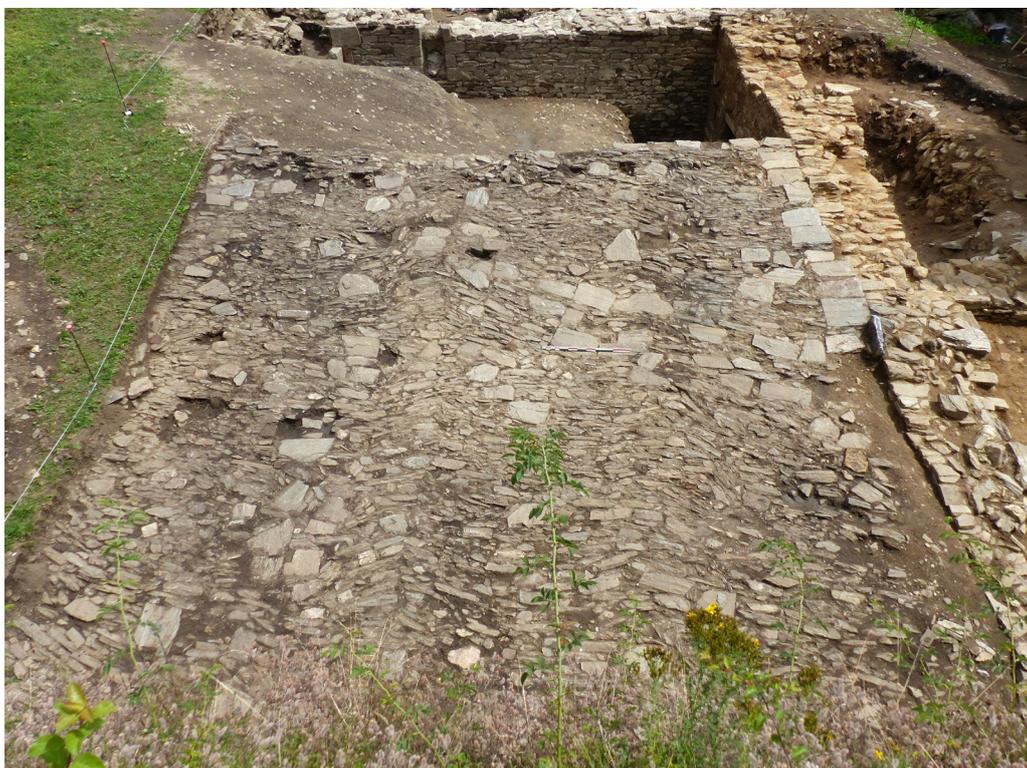
Fig. 14 Le sol pavé moderne découvert dans l'enclos vicomtal, au-dessus du grand logis 15^e

L'occupation moderne du château s'est manifestée, au cours des fouilles, par deux faits archéologiques : l'escalier *in fossatum*, et une série de sols empierrés qui recouvraient les deux enclos en ultime séquence stratigraphique. Dans l'enclos vicomtal, un pavage a été mis au jour sur les décombres du grand logis sur cave [Fig. 14]. Fondé sur plusieurs strates de remblais de démolition, ce niveau recouvrait le sol (détruit ?) de la salle médiane de ce logis, et il est très probable qu'il s'étendait au-delà de cette pièce. Il se compose de moellons et de dalles de gneiss posés à plat ou de chant, sans véritable organisation, et sans mortier. Il présente en outre une importante pente dans le sens est-ouest (estimée à environ 20 %). Dans l'enclos nobiliaire, deux sols pavés ont été retrouvés, un au nord du pavillon « de la Reine », un autre dans la zone de l'enceinte talutée. Celui du pavillon se développe sur une longueur de près de 8 m, pour une largeur constante d'environ 2,90 m. Bien que ses terminaisons aient été détruites, on suppose qu'il reliait l'enceinte ouest de l'enclos nobiliaire à l'entrée de l'enclos vicomtal, tout en assurant la desserte du niveau 1 du logis (ou l'enceinte)⁵³. Il s'apparenterait donc à une chaussée. Comme les autres, celui de la zone nord-ouest était faiblement enfoui (- 0,40 m). Majoritairement composé de moellons de gneiss posés de chant, il disposait d'un caniveau central et peut donc lui aussi être assimilé à une chaussée.
